TEHNISKĀS APSEKOŠANAS ATZINUMS

**TALSU VALSTS ĢIMNĀZIJAS
SPORTA ZĀLES JUMTS**
Brīvības iela 29, Talsi, Talsu novads

2020.gada jūlijā

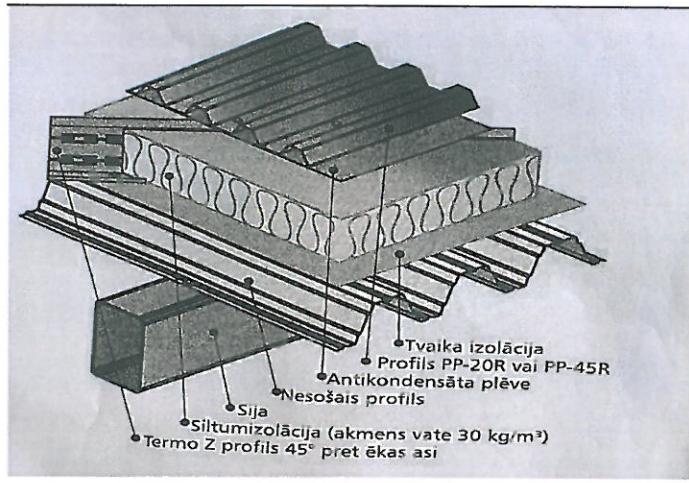
4.5.1.

zvērtējot savietotā juma izbūvi var konstatēt neatbilstību LBN prasībām un metāla jumta seguma ražotāju montāžas nstrukcijām. Zem jumta seguma ir ieklāta difūzijas membrāna, bet virs difūzijas membrānas nav veidota gaisa šķirkārta, umta segums montēts tieši uz zemseguma, līdz ar to kondensāta ūdens krājas aiz šķērslatojuma. Pie esošā jumta eguma slīpuma šāds risinājums tehniski nav pieļaujams. Foto 4.5.1., 4.5.2.

Ēkas jumta konstrukcija vienlaicīgi kalpo kā ēkas pārsegums. Konstrukcija veidota no Metāla nesošā Z profila. Konstrukcija ir siltināta. Uz nesošā profila pēc projekta ir jābūt uzmontētiem termo Z profiliem 45, kuri ir ārējā slīpumā pret jumta apakšējo malu, faktiski ir uzmontēts perpendikulāri stiprinot tos ik pēc 54 cm. Līdz ar to stiprinājumu apjoms ir nepietikams, stiprināšanas un termoprofīla novietojums neatbilst projekta īstībai. Foto 4.5.1., 4.6.1., 4.6.2.

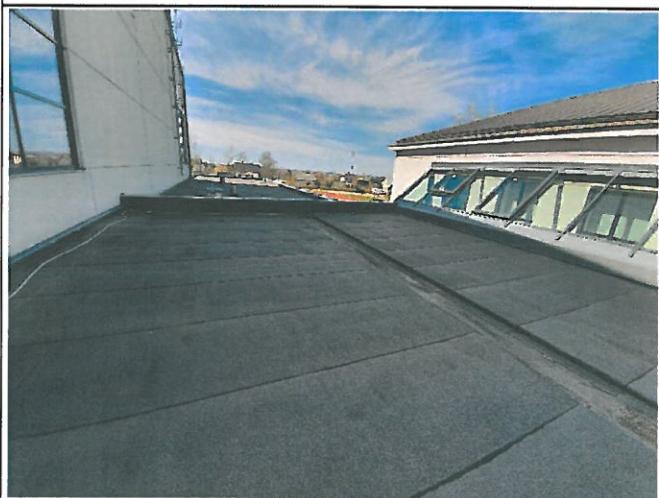
5.

4.8.1. Nemot vērā jumta konstrukciju uzbūvi , ar iestrādātajiem jumta vēdināšanas kanāliem nav nodrošināta pietiekama jumta seguma vēdināšana , lai nodrošinātu LBN 002-15 , 25 punkta prasību izpildi. Ēkas augšējais jumts veidots slīpumā, līdz ar to uz to atiecas vēdināšanas prasības pret slīpiem jumtiem, vēdināšanas kanālu virzība ir vērsta uz kori, bet jumta lejasdaļā un kores daļā jumts ir noslēgts vai tam nav pietiekams gaisa ieplūdes šķērsgrīzums, līdz ar to gaisa plūsma nav iespējama. (attēli 1.- 4.) Mazākajās jumta plaknēs ar plakano jumtu vēdināšanas izvadi izvietoti uz jumta plaknes vai to nav , kura atrodas zemāk par parapetu līniju, līdz ar to vēdināšanas izvadi varētu nodrošināt gaisa ieņemšanu ,bet tā kā parapetos nav paredzēta vēdināšana un vēdināšanas pamatnes ir noslēgta , to funkcionalitātē nav iespējama. Ne uz visām jumta plaknēm ir izvietoti vēdināšanas izvadi, bet pieslēgumi ar sienām un parapeti nav vēdināmi.mJumta plaknes netiek pienācīgi izvēdinātas un pastāv kondensāta rašanās riski. (foto 5.-6.)

- 8.6. Jumtā jānodrošina vēdināšana izmantojot garenlatojumu atbilstoši tehniskajām prasbām, tā nodrošinot LBN 002-15, 28. punkta prasību izpildi. Korē izmantot papildus konstrukciju vēdināšanas atvēruma nodrošināšanai un jumta dzegas daļā nodrošināt gaisa ieņemšanas atveri atbilstoši tehniskajiem nosacījumiem.

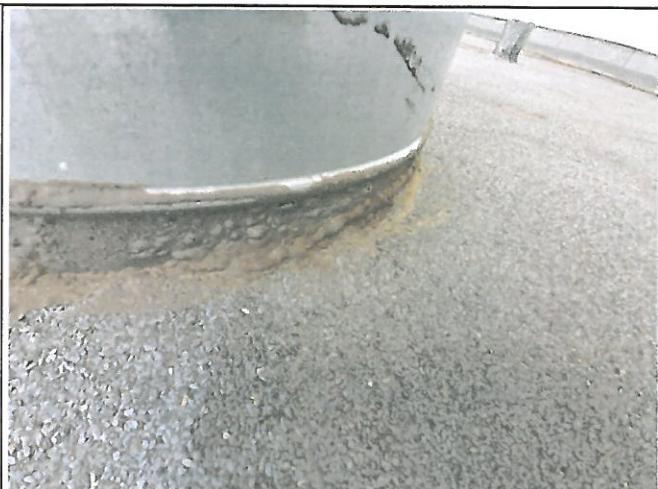
7.

4.8.2. Izbūvējot ieejas mezglus nav ņemti vērā EN prasības par pieslēgumu augstumu , kas ir 10cm pie jumta slīpuma zem 5%, kā rezultātā ūdens var iekļūst zem jumta seguma pa pieslēguma vietām. Veicot plakano jumtu atjaunošanas darbus pieslēgumos ar parapetiem hidroizolācijas pacēlums nesniedzas līdz parapetu augšai. (attēli 7.-8.)

Plakanajiem jumtiem jāveic seguma remonts vai uz esošā seguma jāiekļāj jauns remonta segums. Parapetu daļas jādemontē parapetu noseguma detaļas un jumta segums jāiekļāj līdz parapeta ārējai malai, parapeta skārds jāmontē uz papildus karkasa ar slīpumu uz jumta pusi. Pieslēgumos pie sienām jāveic papildus nosedzošā skārda detaļu montāža un hermetizācija, vietās kur pieslēguma augstums ir nepietiekams jāpaaugstina hidroizolācijas iesegums vismaz līdz 15 cm augstumam.

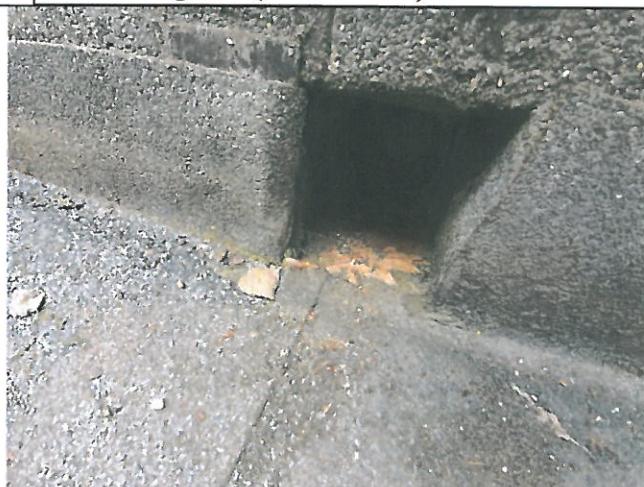
4.8.3. Uz plakanā jumta ūdens novadīšanas vietas nav pienācīgi noblīvētas, kanālā hidroizolācija nav piekausēta, kas rada riskus ka ūdens pa savienojuma vietām var iekļūt pārsegumu konstrukcijās. Ūdens trapu ielaidums kanalizācijas caurulē ir pārāk īss, kā rezultātā pie lielāka ūdens daudzuma pretspiediena rezultātā ūdens var tikt iespiests konstrukcijā. (attēli 9. – 10.)

- 8.3. Plakanajiem jumtiem jānomaina ūdens izvadi un parapetos jāierīko pārplūdes izvadi. Vēlams izmantot ūdens izvadus , kuru garums iziet ārpus ēkas sienas un savienojums ar noteķu neatrodas nesošajā konstrukcijā.

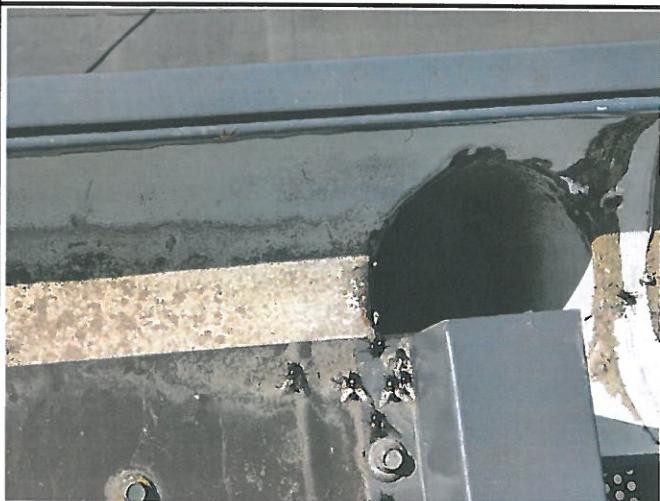
11.

Jumta reņu pieslēgums noteikām nav izveidoti atbilstoši montāžas tehniskajām instrukcijām, Izvadu diametrs neatbilst noteiku diametram. (foto 11.,15.) Noteikās izveidojies pretkritums ,kā rezultātā jumta renēs krājas gruži un stāv ūdens. (foto 12.) Noteku ievadi lietus kanalizācijā veidoti bez revīzijas lūkām un gružu kērājiem, līdz ar to ziemas laikā noteikas var aizsalt un noteikās var uzkrāties ūdens. (foto 13.,14.)

- 8.8. Jumta renēm izveidot, atbilstoši tehnoloģijai , caurumu pretī noteikai. Koriģēt jumta reņu novietojumu, lai jumta renēs nekatratos ūdens. Vēlams noteikām uzstādīt jumta noteiku revīzijas , tā nodrošinot to apkopi un samazinot aizsērēšanas riskus. Jānodrošina lai no reņu dekoratīvā nosega ūdens netecētu uz ēkas sienas, bet iztečētu uz ārpusi, ja nepieciešams pārtaisīt dzegas konstruktīvo risinājumu.

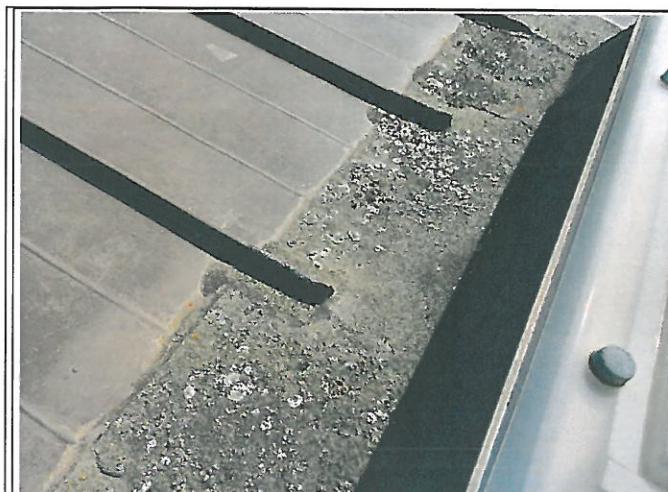
16.

4.8.4. Jumta virsgaismas nav hermētiskas , starp rāmi un metāla segumu izveidots pieslēgums no bitumena materiāla, kas nav tehnoloģiski pareizi ,jo aiz lūkas šuve ir vērsta pretēji ūdens tecēšanas virzienam un uz bitumena uzkrājas ūdens. Valču gali ir aizsmērēti ar hermētīki , kurš nenodrošina savienojuma vietu ilgmūžigu savienojuma vietu hermētiskumu.Dažādu materiālu deformāciju rezultātā bitumena materiāls plaisā. Virsgaismām nav uzstādīta pret iekrišanas sētiņa vai iekšpusē iestrādāti drošības sieti. Lūkas savienojuma vieta ar jumtu nav pienācīgi nosiltinātas, tā pārkāpjot LBN 002-15 prasību izpildi.(attēli 16.- 17.)

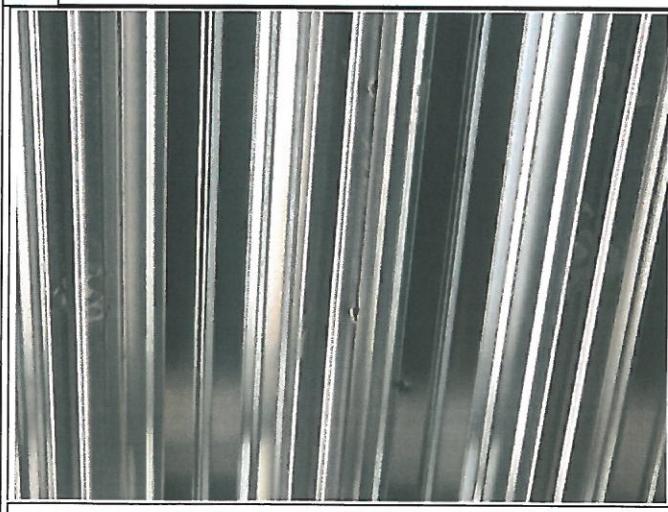
18.

4.8.5. Izvērtējot jumta stiprināšanas paņēmienu un stiprināšanas daudzumu, atbilstoši vēja slodzēm un stiprinājumu noturībai, kas nosaka noteiktu stiprinājumu daudzumu dažādās jumta plakņu vietās, tika konstatēts ka daudzās vietās trūkst stiprinājumu un nav piestādīts stiprinājumu ražotāja izstrādāta stiprinājumu izvietojuma shēma. Šie apstākļi rada nopietnas bažas par visa jumta “pīrāga”noturību un atbilstību LBN 003-15 prasībām.(foto 18.,19.)

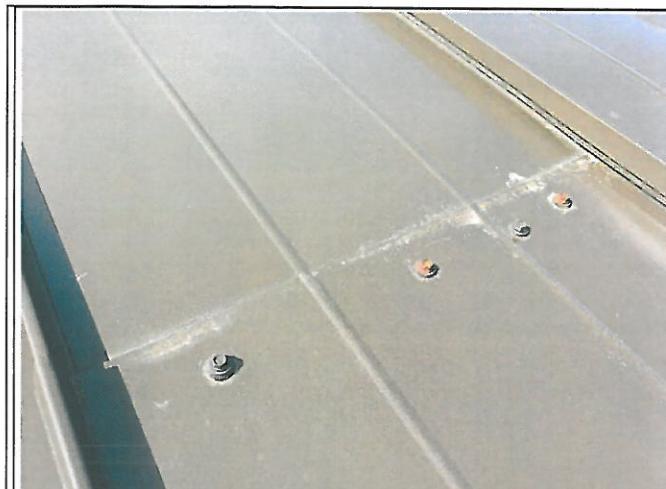
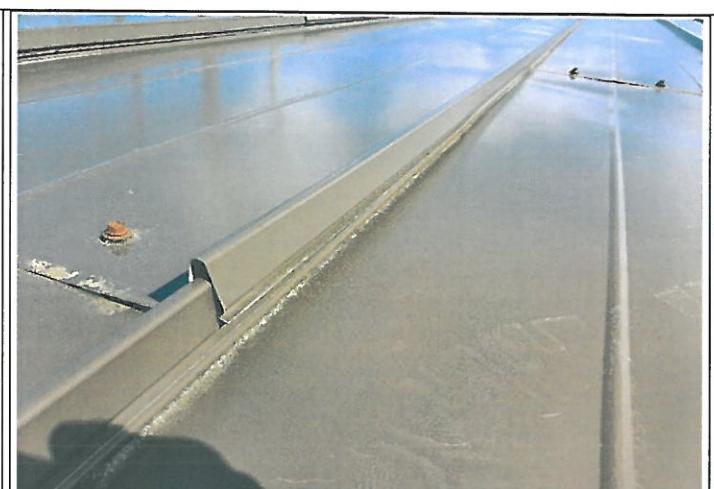
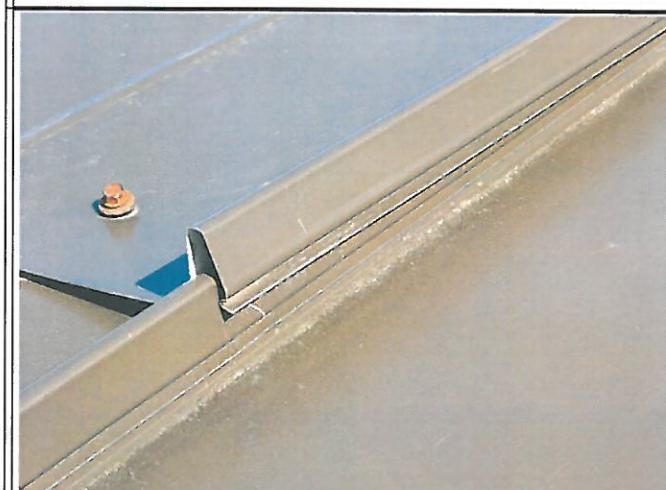
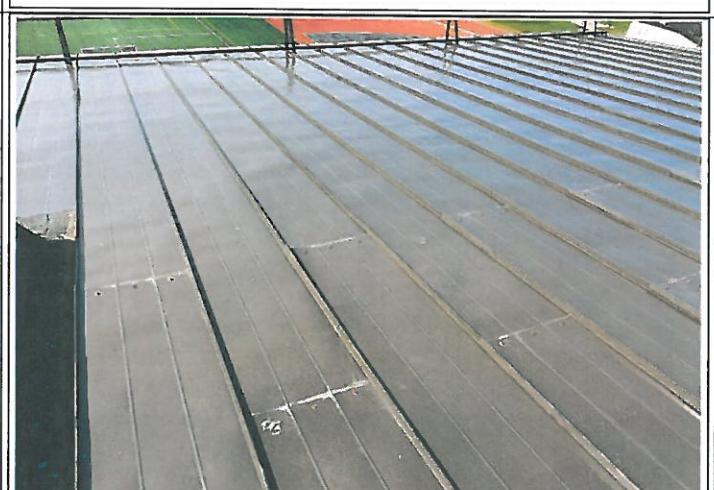
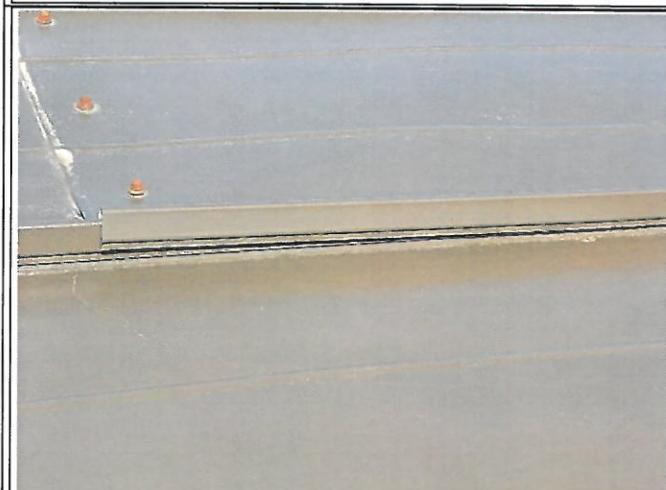
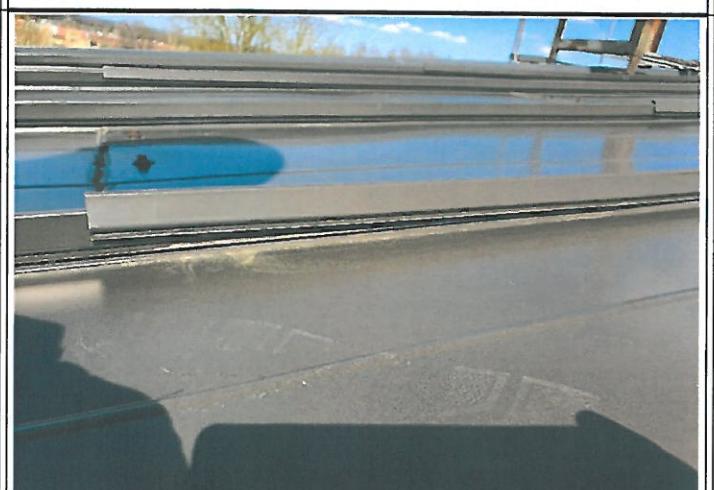
- 4.8.6. Veicot jumta seguma lokšņu savienošanu garenvirzienā nav ievērota ražotāja montāžas instrukcijā sniegtie norādījumi, līdz ar to šuves nah hermētiskas, jumta seguma liksnes nepieguļ viena otrai un savienojuma vietā esošie stiprinājumu neatbilst tehniskajām prasībām un nosacījumiem.(foto 20. - 25.)

- 8.5. Metāla jumta segums jādemontē un esošo segumu var izmantot atkārtoti, bet detaļu augšējā un apakšējā mala jānogriež un jāsagatavo detaļas savienošanai atbilstoši ražotāja montāžas instrukcijām. Demontētās jumta sagataves jāizmanto vienā plaknē, plaknē , kurā materiāla apjoms pietrūks, jaunās sagataves jāmontē vertikāli tās savienojot ar vecajām, ievērojot to savietojamību un montāžas atbilstību ražotāja montāžas instrukcijai. Montāža jānodrošina tā lai tiktu izmantoti atbilstoši stirinājumi un tie nebūtu redzami.

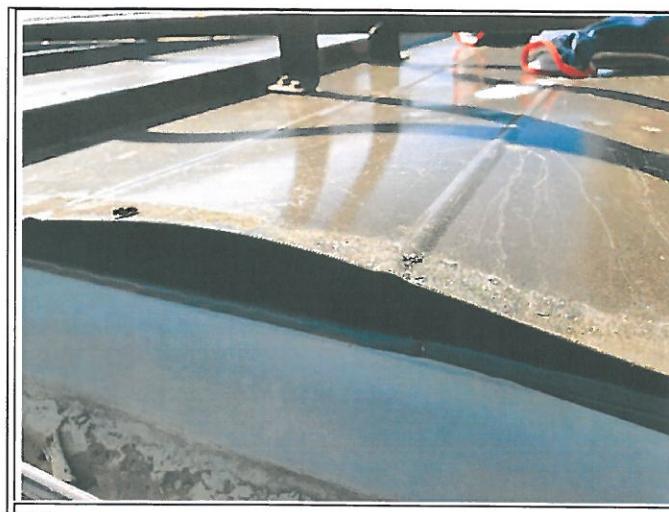
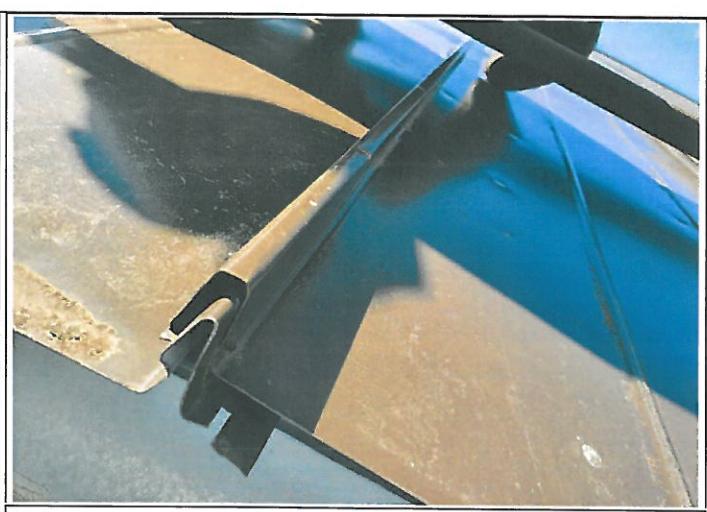
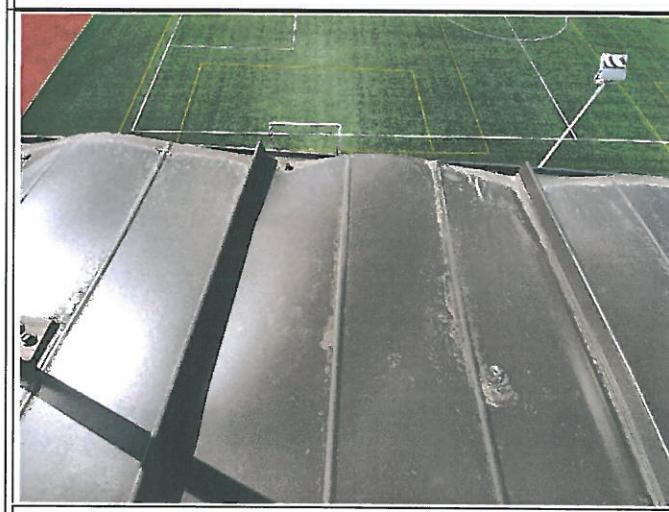
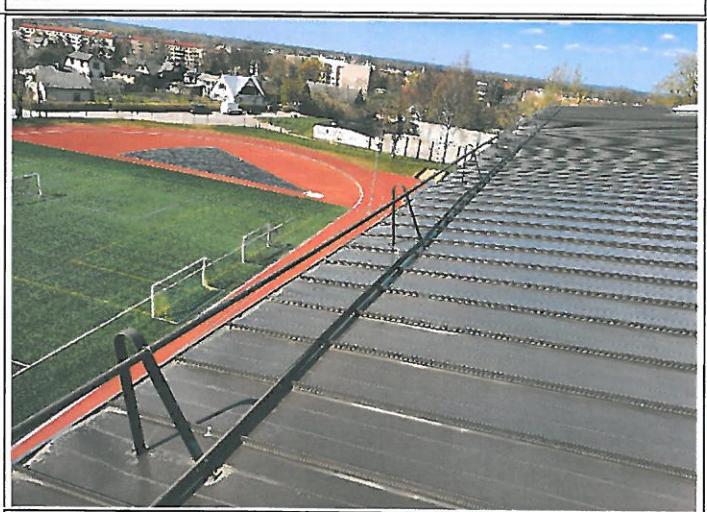
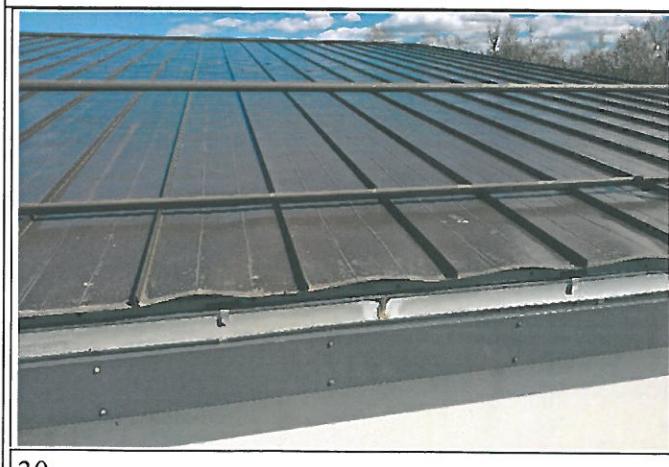
4.8.7. Jumta dzegā jumta seguma malas nav nostiprinātas atbilstoši montāžas instrukcijas nosacījumiem. Izveidotie jumta nobeiguma risinājumi veicina ūdens koncentrēšanos pie valcēm, kuru gali nav hermētiski un pieļauj ūdens ietecešanu jumta un fasādes konstrukcijā. Izveidotais jumta renes nosegs , reņu pārplūšanas

gadījumā , novada ūdeni uz ēkas sienu, kas veicina ēkas sienas bojāšanos. (foto 26. - 30.)

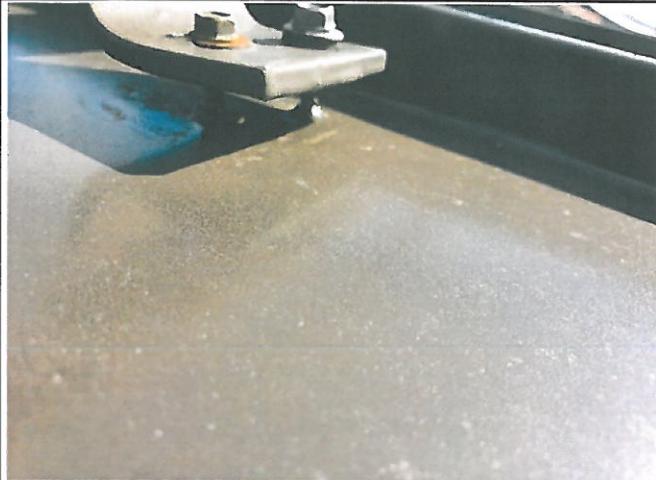
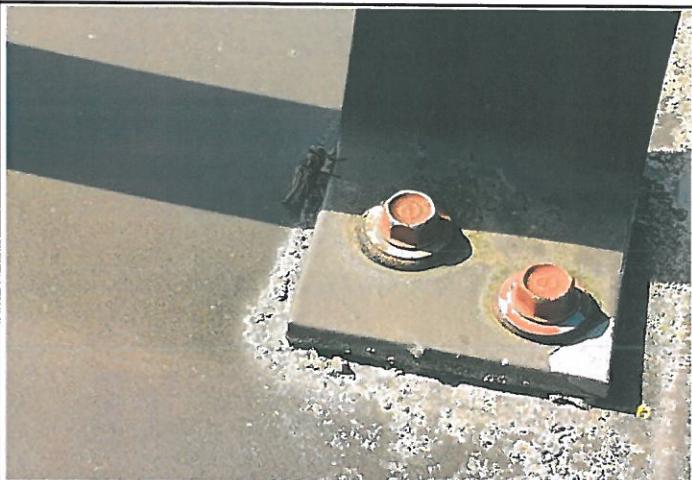
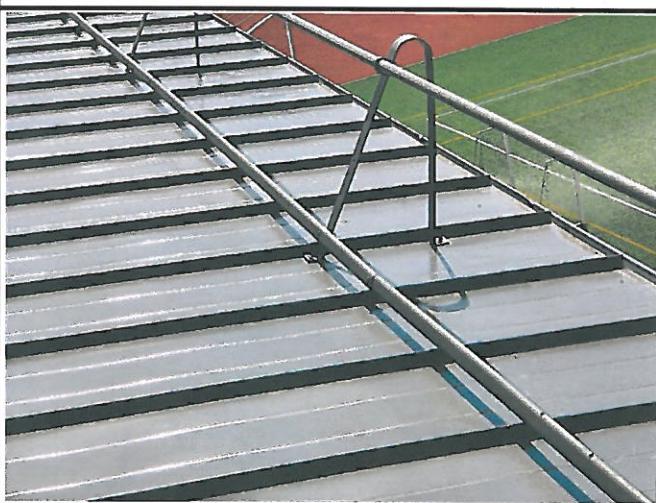
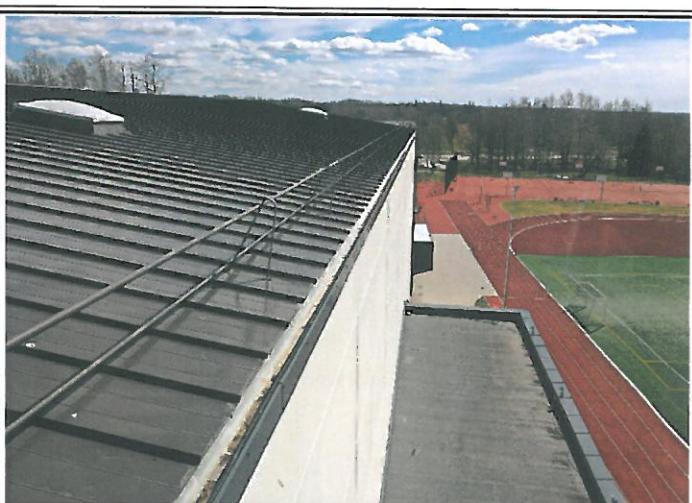
4.8.8. Jumta nožogojošo konstrukciju balsti un to stiprinājumi neatbilst LBN201-15, 82.2 punkta prasībām, līdz ar to risinājums apdraud apakšā esošo konstrukciju un cilvēku drošību. Tāpat stiprinājuma vietas ir atsegtas un pa tām jumta konstrukcijā iekļūst ārējie nokrišņi. (foto 32. - 35.)

8.13. Jumta korē ierīkot drošības sistēmas, lai būtu iespējams nebojājot jumta segumu vai citas ēkas daļas veikt jumta kopšanu (sniega un tekņu tīrišanu) un iespējamus remontdarbus. Šajā gadījumā atbilstoši LBN 201-15 prasībām var demontēt vai neuzstādīt jumta norobežojošās konstrukcijas.

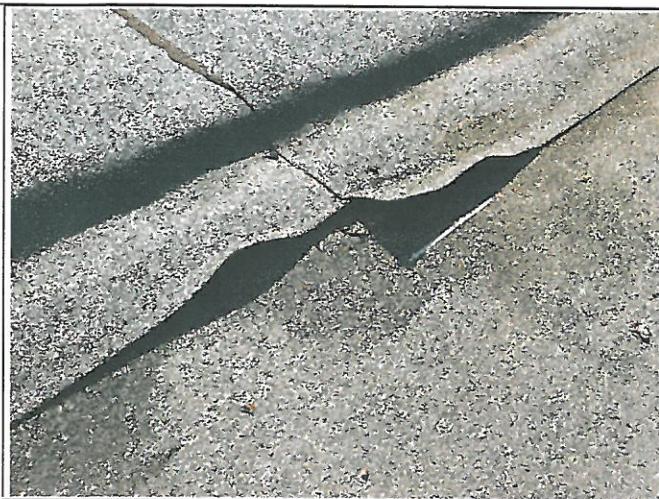
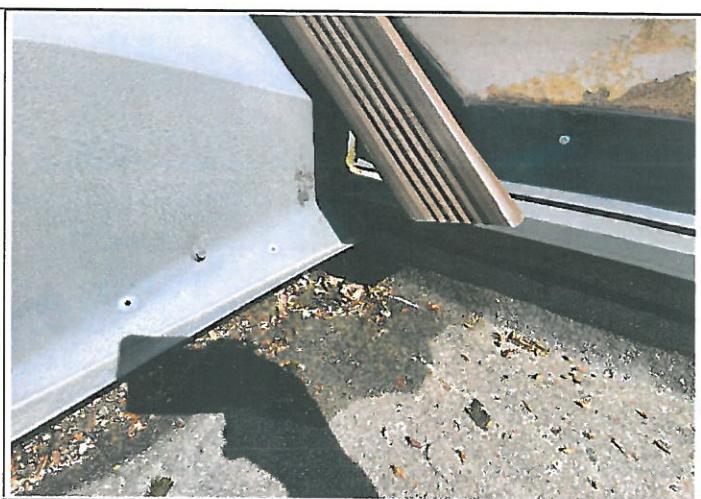
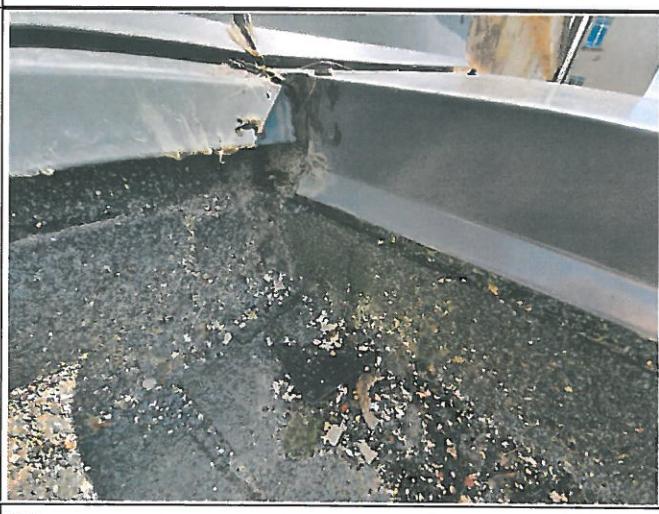
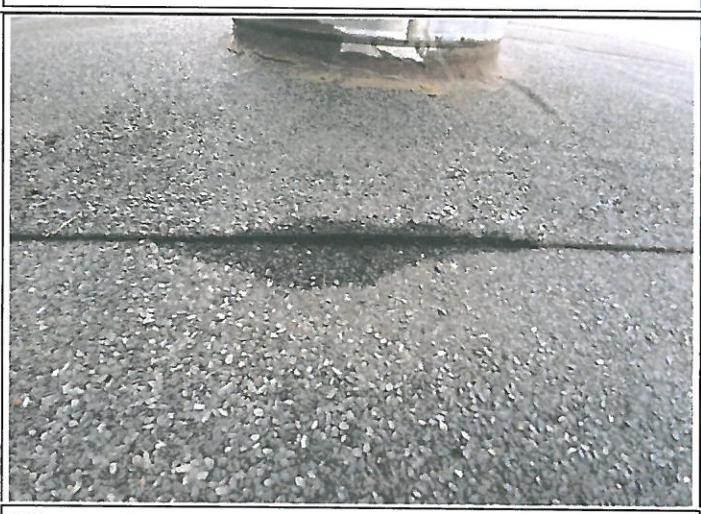
4.8.9. Plakano jumtu hidroizolācijas savienojuma vietas un pieslēgumi pie sienām nav hermētiski , līdz ar to pastāv iespēja ārējiem nokrišņiem iekļūt jumta konstrukcijā un bojāt to.(foto 36.-39.)

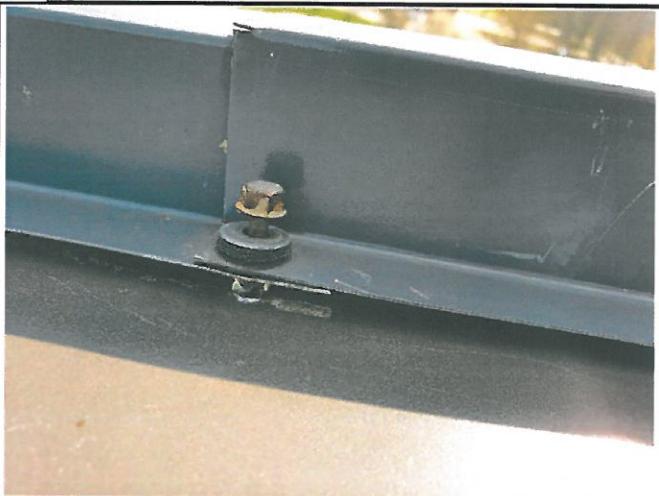
40.

4.8.10. Jumta pieguļošo detaļu stiprināšanai izmantojamās skrūves nav ieskrūvētas līdz galam, tā atstājot spraugas jumta segumā vai izmantotas neatbilstoši

stiprinājumi.(foto 40.,41.)

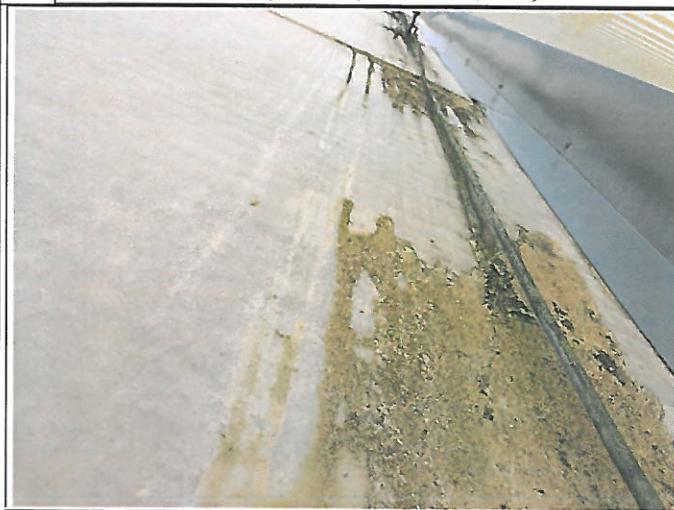
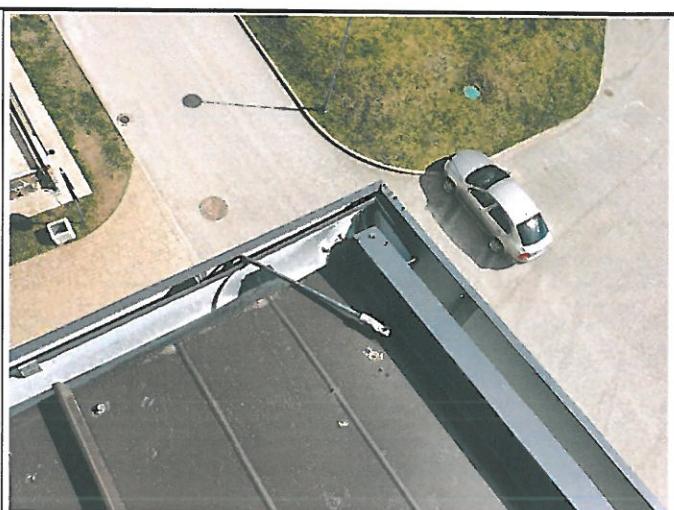
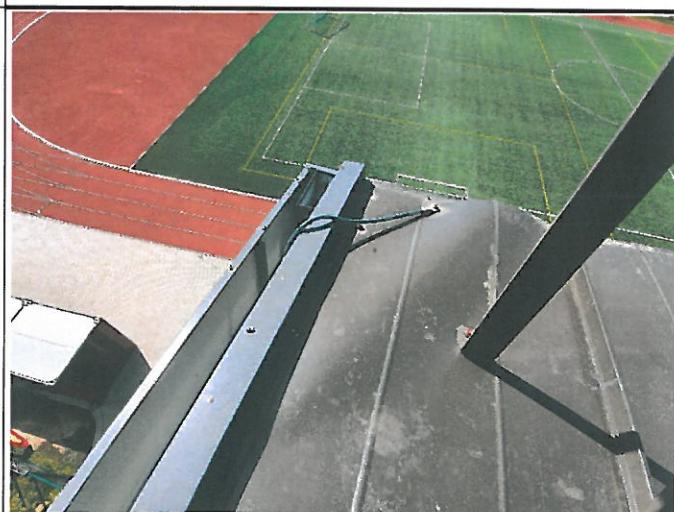
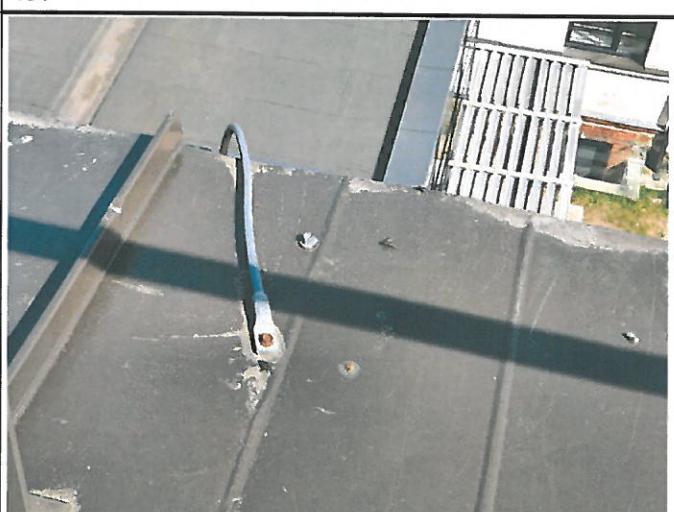
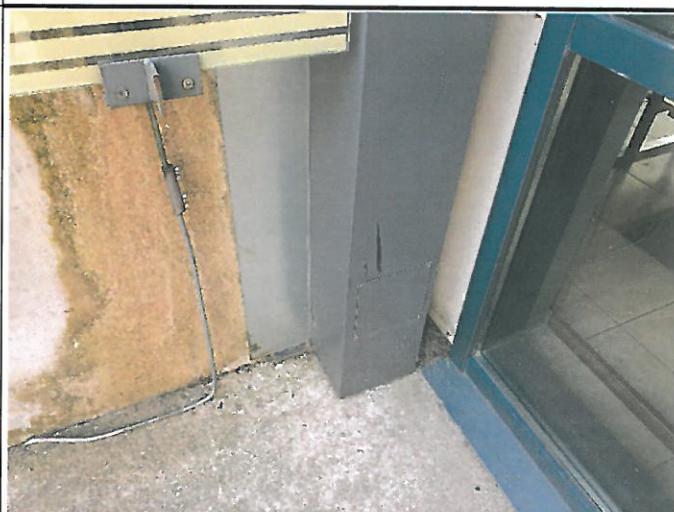
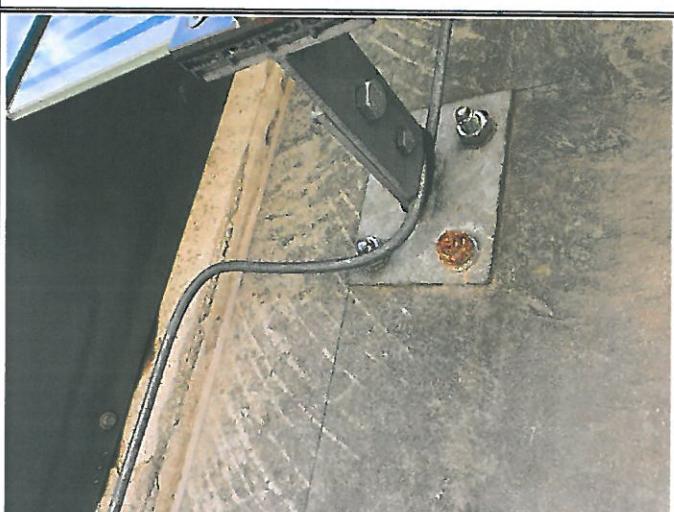
4.8.11. Zibens aizsardzībai uz jumta nav izveidots kontūrs , bet zibens novēdēja stieple piestiprināta pie jumta seguma, bez speciāli tam paredzētiem stiprinājumiem, kas neatbilst zibens aizsardzības sistēmas montāžas nosacījumiem. Daži savienojumi nav savienoti ar jumta segumu. Zibens novēdēja stieple uzmontētā tā, ka novada

lietus ūdeni uz fasādes , līdz ar to fasāde un tās stiprinājumi ir sākuši bojāties. Vietām zemējuma stieple piestiprināta , ar neatbilstošiem materiāliem, pie fasādes stiprinājumiem, kas nav pieļaujamas, līdz ar to zibens aizsardzības sistēma nenodrošina ēkas iazsardzību no zibens un ēka tiek pakļauta zibens spēriena iespējamiem bojājumiem.(foto 42. - 47.)

- 8.9. Pārtaisīt zibens aizsardzības kontūru, tā lai zemējuma vietas tiktu pieslēgtas kontūram pa īsāko iespējamo ceļu. Sazemēt ēku un tās jumtu un citas jumta izvirzījuma daļas atbilstoši tehniskajām prasībām un normatīviem. Veikt zemējuma kontūra pretestības mērijumus atbilstoši LBN prasībām. Nodrošināt lai pa zemējuma stiepli tekošais ūdens nebojātu ēkas sienu.
- 8.10. Jumta virsgaismas iestrādāt jumta segumā izmantojot metāla savienojuma detaļas, atbilstoši iestrādes tehnoloģijai.
- 8.11. Lai nebojātu fasādes apdari un nodršinātu lai ūdens neiekļūst pa logiem ēkā , virs logiem izveidot nelielus lāsenīšus, tā nodrošinot ūdens novadīšanu no fasādes.

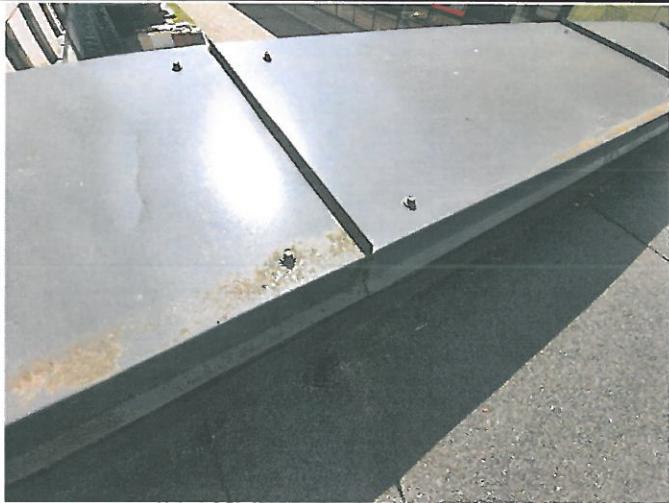
48.

4.8.12. Jumta paraetiem nav izveidots pietiekams kritums ,kā rezultātā uz parapeta krājas ūdens un pa valču nenoslēgtajiem galiem ūdens tiek novadīts uz hidroizolācijas savienojumu ar sienu, līdz ar to ka savienojumi nav hermētiski ūdenim ir iespēja iekļūt jumta konstrukcijā. (foto 48.,49.)

- 8.2. Pie parapetiem un sienām pārtaisīt pieslēguma skārda detaļas , tās pienācīgi nostiprinot un hermetizējot. Parapeta detalām izveidot pienācīgumu kritumu pret jumta plaknēm.

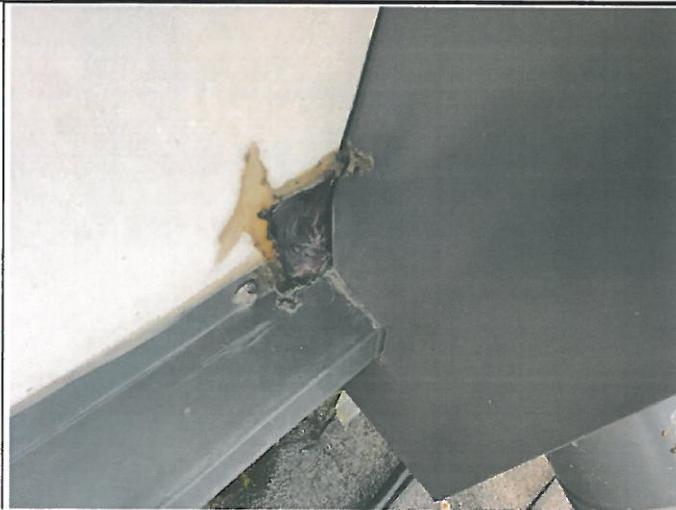
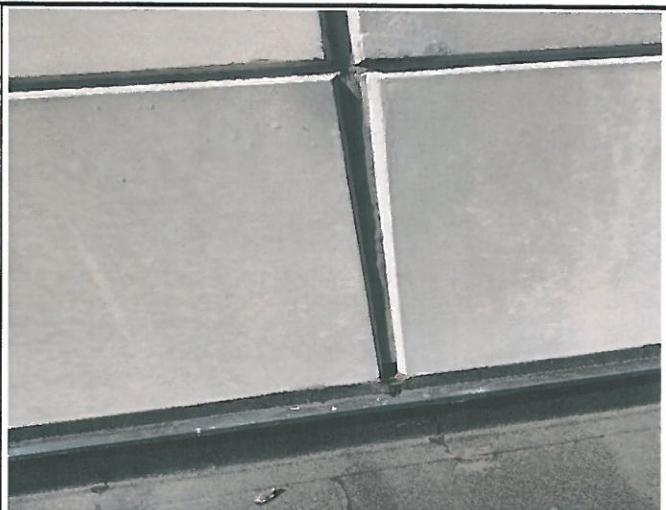
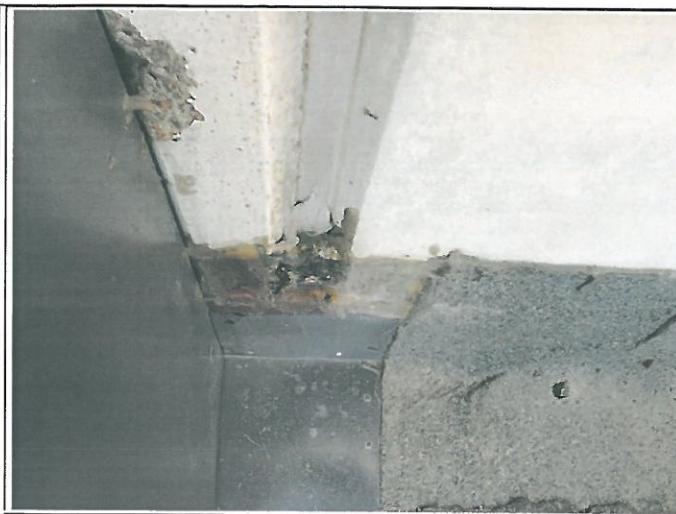
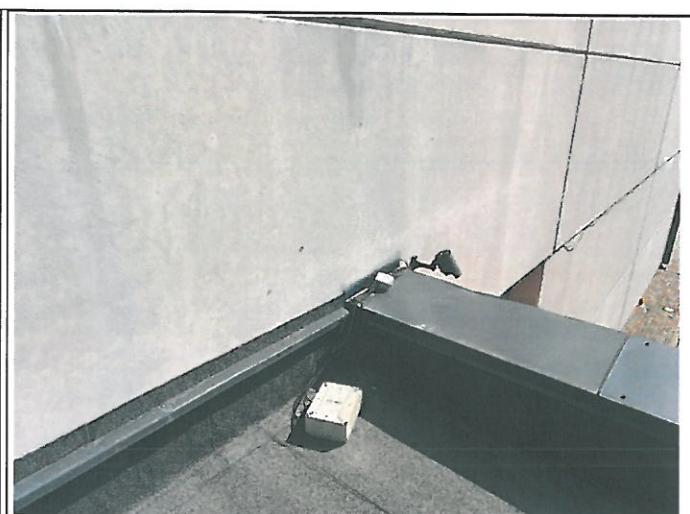
4.8.13. Betona fasādes paneļu šuves nav hermētiskas, iepējams ka no jumta ienākošais ūdens pa betona paneļu šuvēm nokļūst ēkas konstrukcijās. Jumta pieslēguma vietas ar betona paneļiem nav pienācīgi nohermetizēts, kā rezultātā pieslēguma vietās ir plaisas pa kurām ārējie nokrišņi iekļūst ēkas un jumta konstrukcijā.(foto 50.-53.)

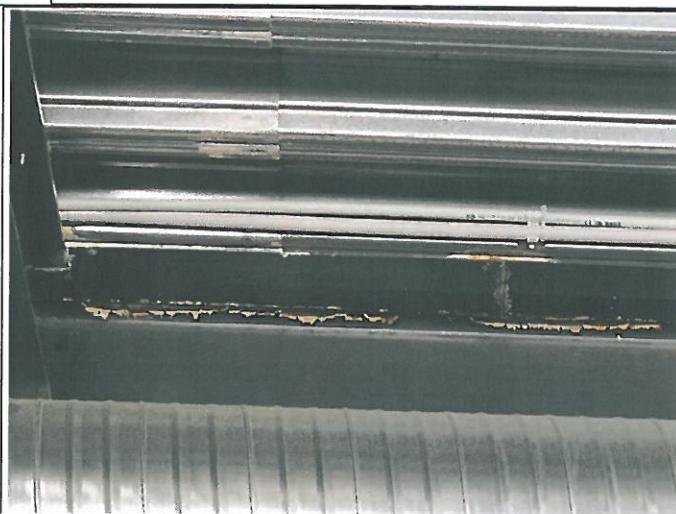
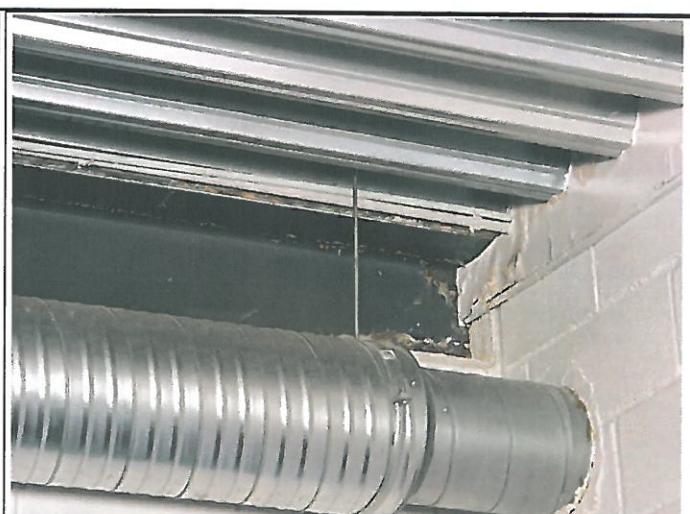
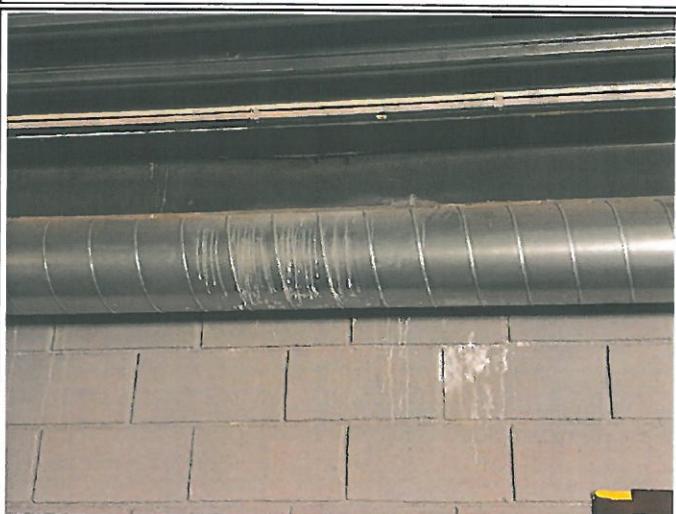
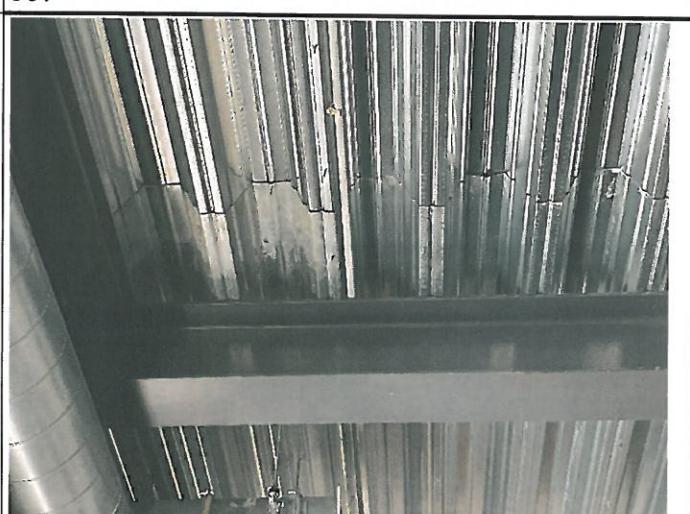
4.8.14. Novērējoma ūdens ietecēšana gar ēkas sienām un nesošo profilu sadures vietās, kas norāda uz jumta seguma un pieslēguma vietu atvērumiem, pa kuriem ārējie nokrišņi ieklūst ēkas konstrukcijā. Kā rezultātā tiek bojātas metāla un ūra nesošās konstrukcijas un ēkas iekšējā apdare. (foto 54. – 59.)

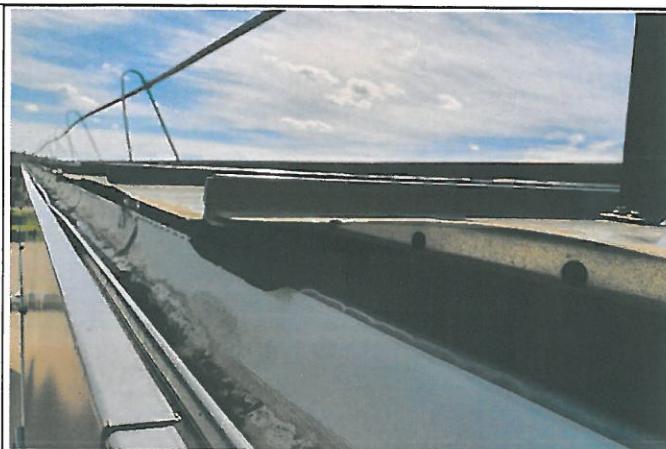
64.

4.8.16. Jumta zemseguma difūzijas membrānas nobeigums pie dzegas ir ielaists fasādes nobeiguma skārda apdarē vai nobeigts pret sienu, līdz ar to kondensāta ūdens un zem jumta seguma iekļuvušais ūdens nokļūst uz sienas konstrukcijas un iekļūst ēkā.(foto 64.,65.)

- 8.7. Demontējot jumta segumu jāpārliecinās par siltuma un tvaika izolācijas ieklāšanas atbilstību tehniskajām prasībām, bet ņemot vērā ka ūdens ir iekļūvis ēkas konstrukcijās jāveic tvaika izolācijas savienojuma un peslēguma vietu hermetizācija. Nepieciešamības gadījumā var veikt jumta konstrukcijas papildus siltināšana. Uz konstrukcijas jāiekļāj difūzijas membrāna vēlams ar ūdens noturīgu pārklājumu (piemēram : Ventia Neo) difūzijas membrānai jāveic savienojuma vietu līmēšana. Jumta dzegā difūzijas membrāna jānostiprina pie papildus lāseņa un jānodrošina ūdens izvadīšana no ēkas konstrukcijas.
