TEHNISKĀS APSEKOŠANAS ATZINUMS

**TALSU VALSTS ĢIMNĀZIJAS
SPORTA ZĀLES JUMTS**
Brīvības iela 29, Talsi, Talsu novads

2020.gada jūlijā

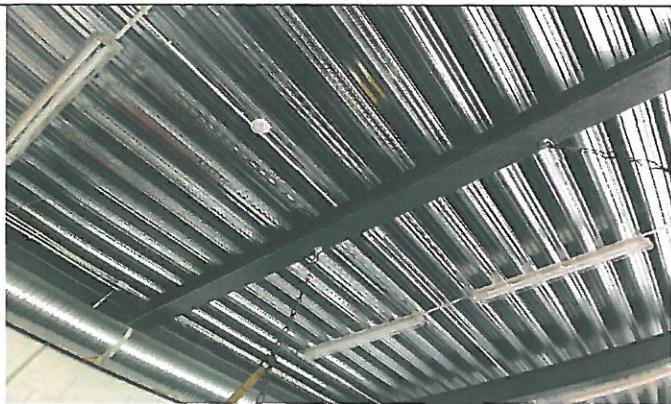
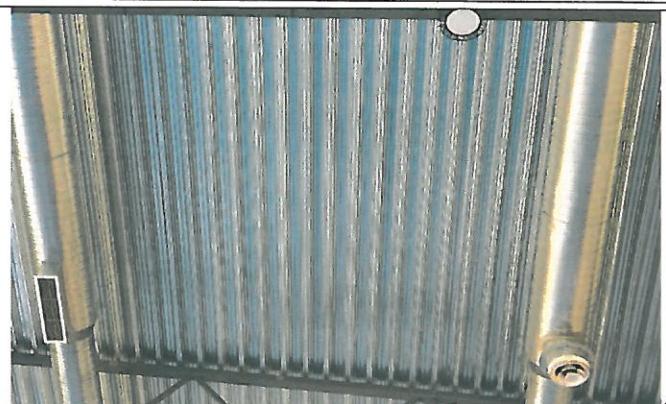
Ēkas jumta konstrukcija vienlaicīgi kalpo kā ēkas pārsegums. Konstrukcija veidota no Metāla nesošā Z profila. Konstrukcija ir siltināta. Uz nesošā profila pēc projekta ir jābūt uzmontētiem termo Z profiliem 45, kuri ir ārējā slīpumā pret jumta apakšējo malu, faktiski ir uzmontēts perpendikulāri stiprinot tos ik pēc 54 cm. Līdz ar to stiprinājumu apjoms ir nepietikams, stiprināšanas un termoprofīla novietojums neatbilst projekta īstībai. Foto 4.5.1., 4.6.1., 4.6.2.

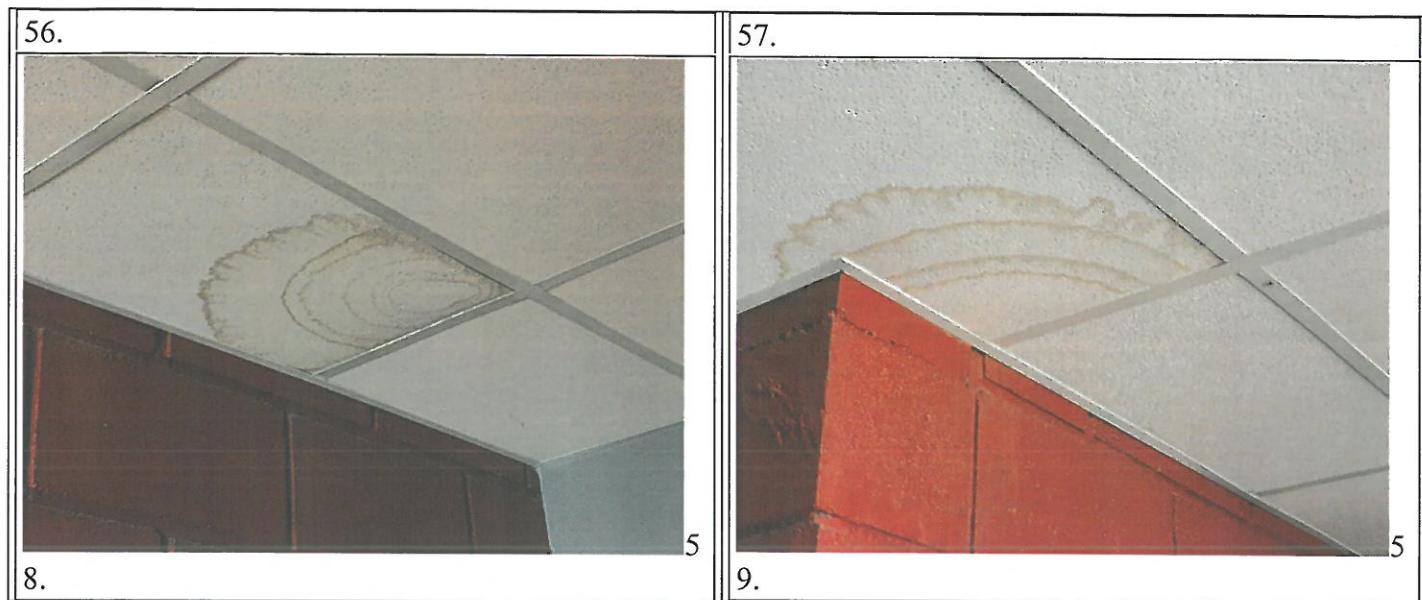
4.8.14. Novērējoma ūdens ietecēšana gar ēkas sienām un nesošo profilu sadures vietās, kas norāda uz jumta seguma un pieslēguma vietu atvērumiem, pa kuriem ārējie nokrišņi ieklūst ēkas konstrukcijā. Kā rezultātā tiek bojātas metāla un ūra nesošās konstrukcijas un ēkas iekšējā apdare. (foto 54. – 59.)

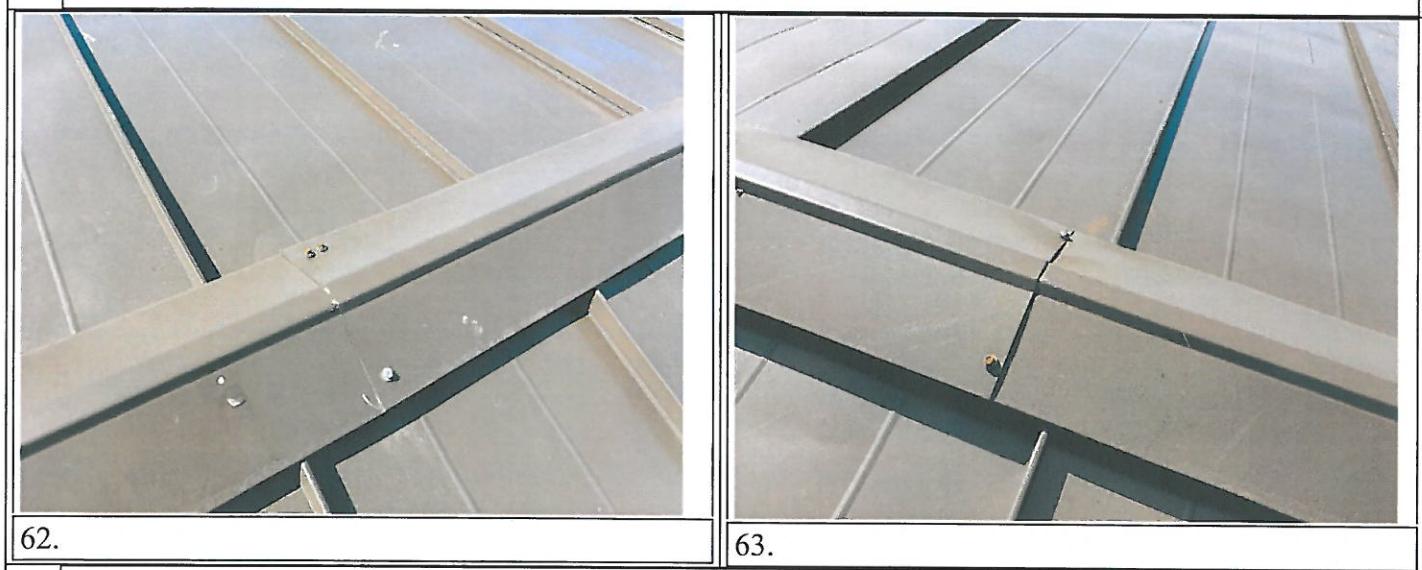
4.8.15. Kores montāža ir veikta pretēji montāžas instrukcijā norādītajam : Pielieciet vietā Classic kori. Piestipriniet to ar Ruukki zemaprofila skrūvēm pie apakšējās kores ar maksimāli 1000 mm atstarpēm. Kores pārlaidums savā starpā ir vismaz 100 mm. Ievērojiet: nestipriniet kores vienu ar otru savā starpā, jo tad nevar notikt termoizplešanās. (62.,63.)
